## SC-540 Asbestonderzoek Type A

Schuur

Achter Kerkstraat 1

Kedichem

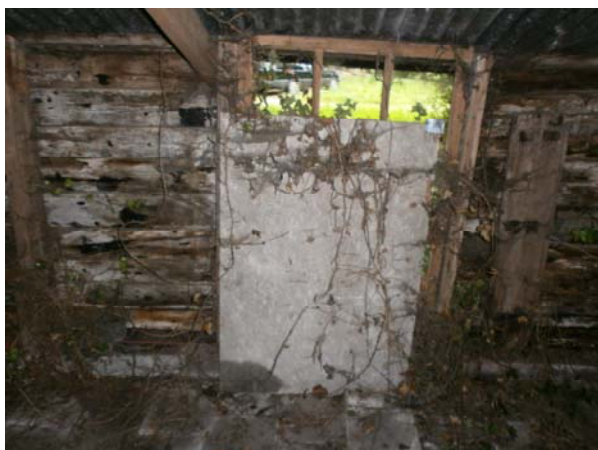
Foto 1 Losse plaat binnenzijde aanbouw

| Analyseresultaat | Chrysotiel 10-15 %vol. + Crocidoliet 2-5 %vol. |
| Locatie vindplaats | In de aanbouw lostaand |
| Hechtgebondenheid | hechtgebonden |
| Graad / mate van verwerking / aantasting | geen, niet verweerd en niet beschadigd |

| Wijze van verwijdering | Ter plaatse verpakken en afvoeren |

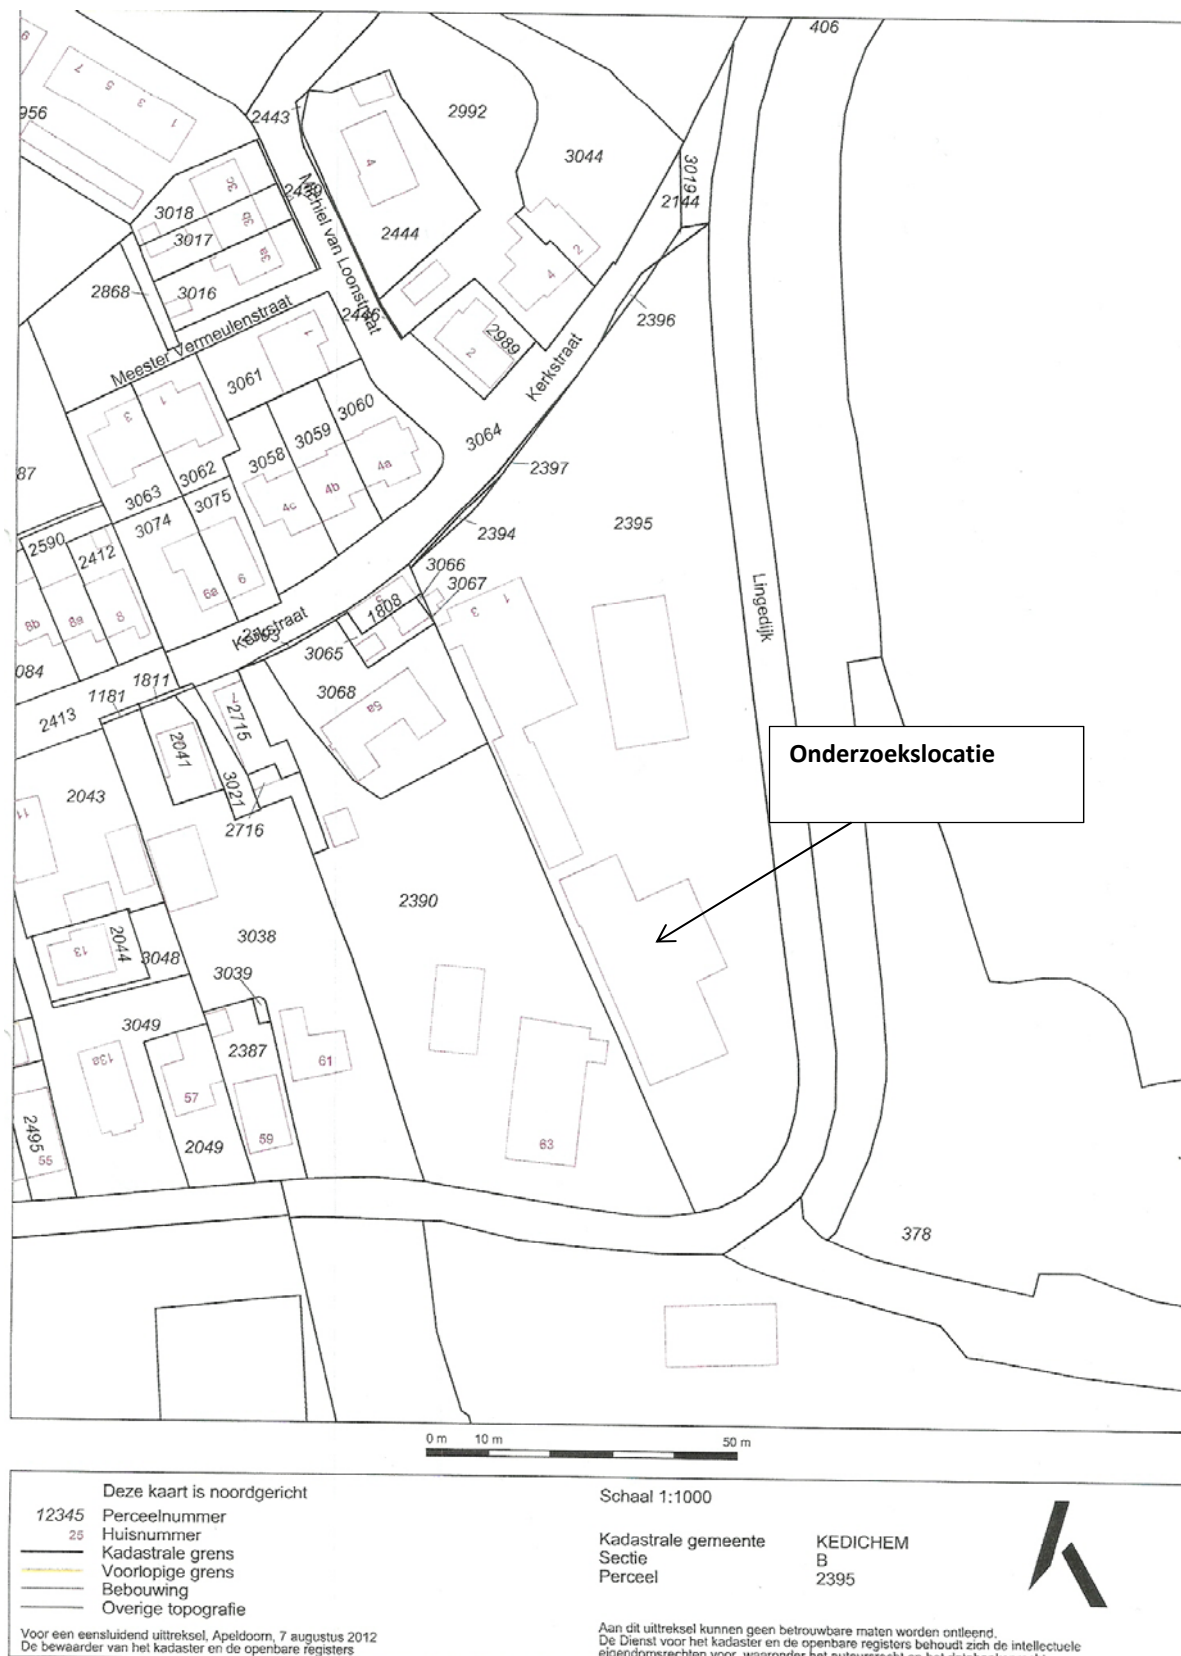
## BIJLAGE 1 - TEKENING(EN)

Op 5 juli 2013 heeft Asbest Advies Brabant B.V. het asbestonderzoek uitgevoerd. Op basis van de visuele aard en samenstelling is 1 materiaalmonster genomen van asbestverdachte materialen, die nadere identificatie-analyses rechtvaardigden (zie analyserapport, bijlage 2). Tevens zijn in het rapport foto's opgenomen ter visualisering van een aantal bijzondere bemonsterde locaties en onderzochte materialen. Ter verduidelijking van de verslaglegging zijn de asbesthoudende materialen en locaties aangegeven in een tekening (zie bijlage 1).
